## *LAUDO TÉCNICO DE REFORMA RESIDENCIAL*

**Condomínio Vivaz Magarça**

**Apartamento 302 – Bloco 07**

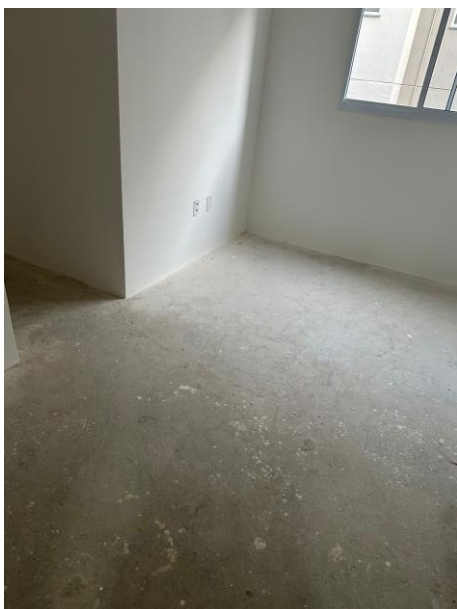
*Figura 3 - Piso existente*

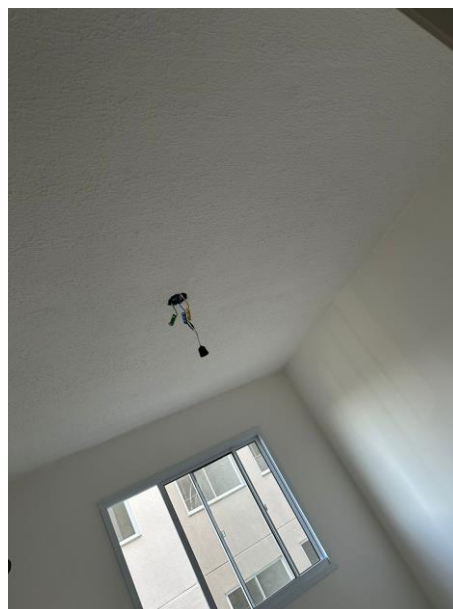
*Figura 4 - Laje existente*

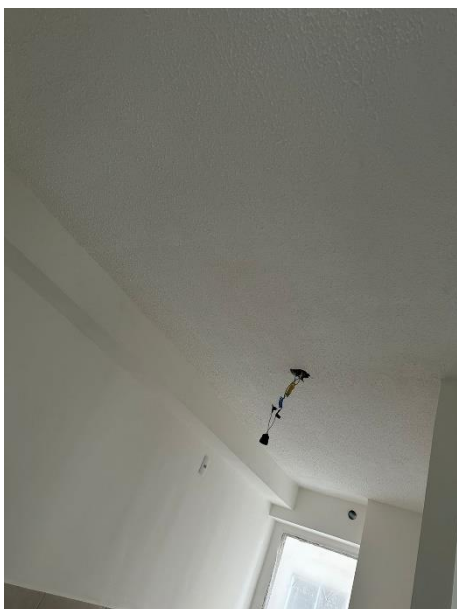
*Figura 5 - Laje existente*

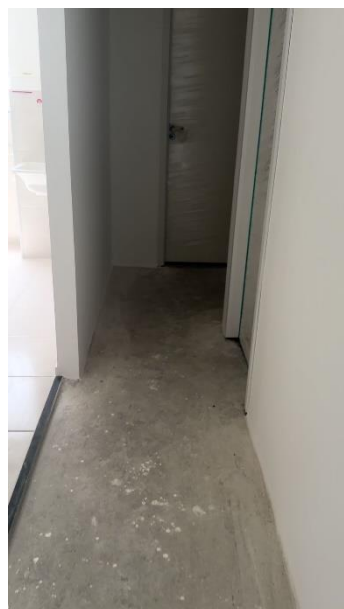
*Figura 6 - Piso existente*

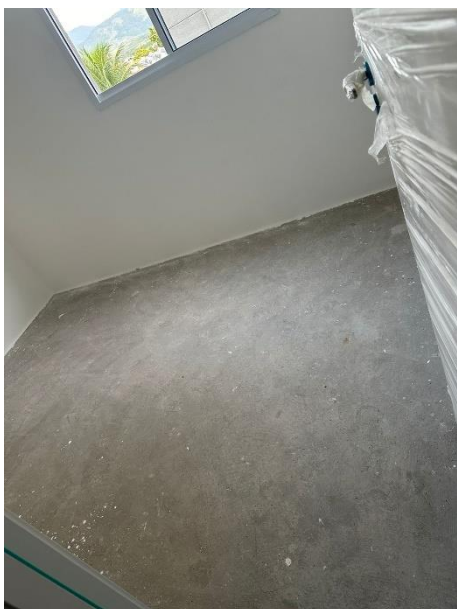
*Figura 7 - Qt01 - Piso existente*

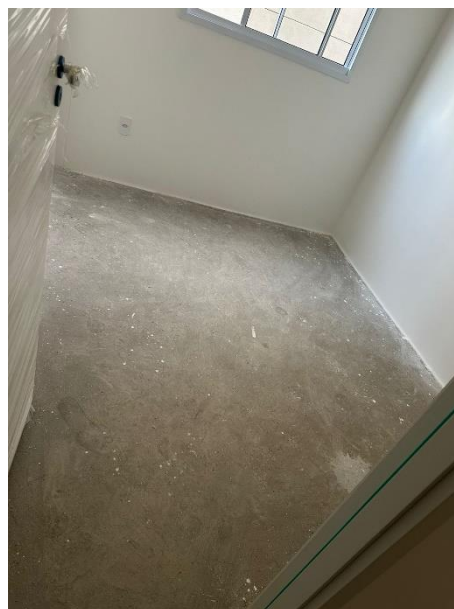
*Figura 8 - Qt02 - Piso existente*
