## *RELATÓRIO TÉCNICO DE INSPEÇÃO*

**Condomínio Park Riversul**

**Apartamento 105 – Bloco 04**

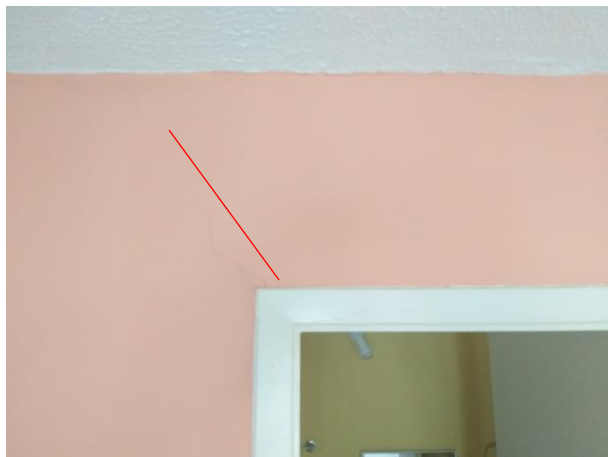
Figura 6 - Fissuras canto de porta (VISTA B)

Um local comum para aparecimento de fissuras são os vértices de janelas e portas, por haver concentração de tensões, devido em parte à acomodação das alvenarias.

Como medida precatória, é recomendado a execução do enrijecimento dessas áreas com peças de concreto armado (vergas e contravergas), conforme NBR 8545, minimizando o surgimento de fissuras nestes pontos.

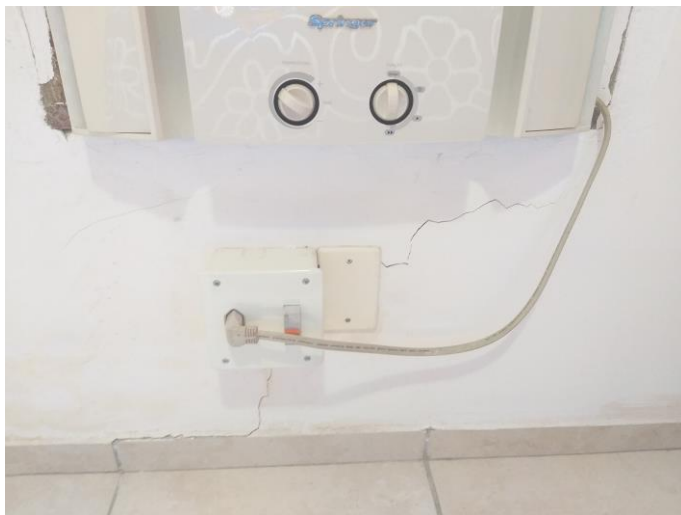
Figura 8 - Trincas oriundas de demolição (VISTA A)

Figura 8 - Trincas oriunda possivelmente da demolição parcial da alvenaria para instalação do aparelho de ar condicionado.

- ✓ **Classificação do Problema:** Anomalia;
- ✓ **Manifestações:** Aberturas de fissuras e trincas;
- ✓ **Causa:** Acomodação estrutural das alvenarias;
- ✓ **Intervenção:** Demolição parcial do revestimento, aplicação de tela e refazimento do revestimento e pintura;
- ✓ **Risco:** Grau Mínimo (M);

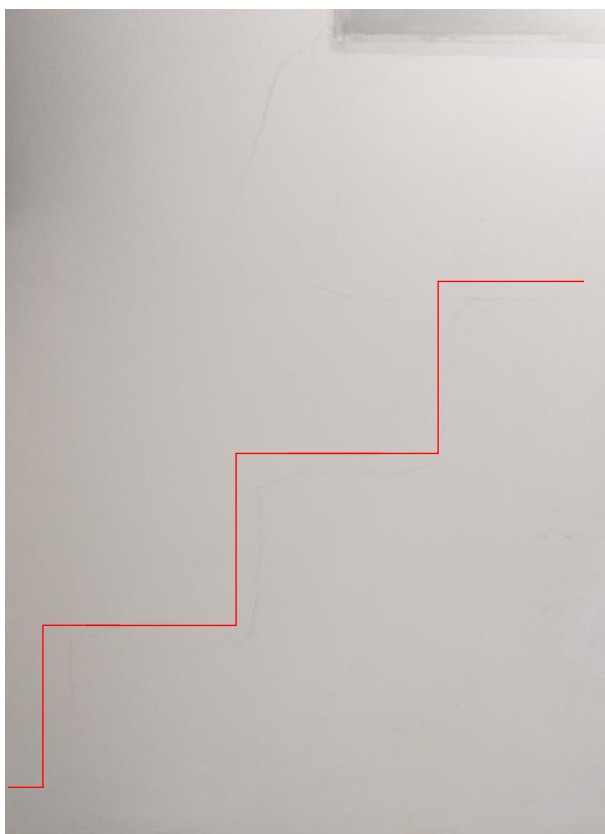
Figura 10 - Fissura predominante da argamassa (VISTA A)

Figura 10 - A Fissura se desenvolve pela argamassa, devido a sua baixa resistência.

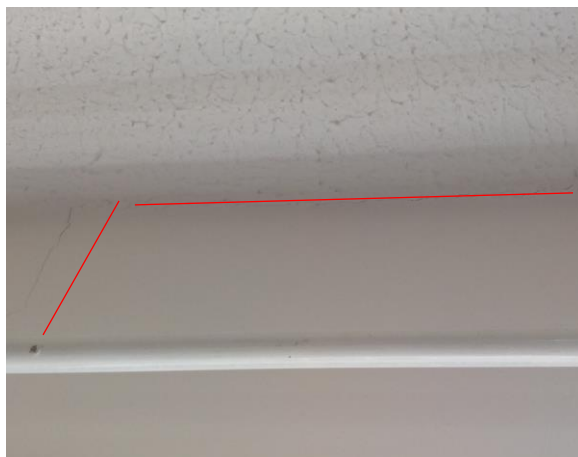
Figura 11 - Fissuras sob a laje do piso superior (VISTA A)

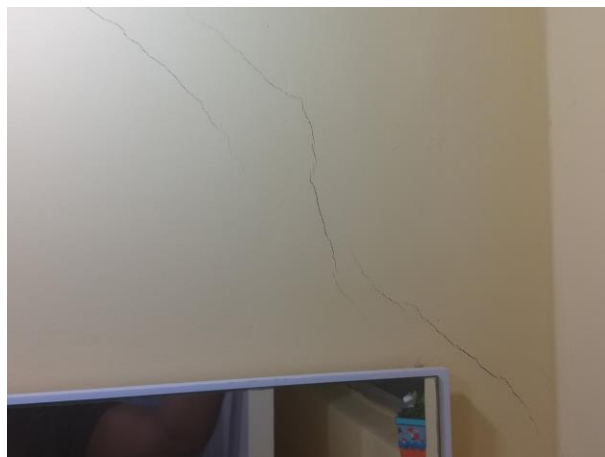
Figura 12 - Fissura predominante da argamassa (VISTA D)

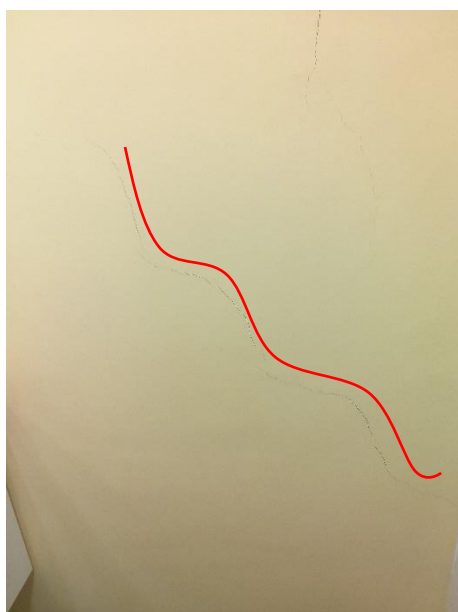
Figura 13 - Fissuras predominante da argamassa (VISTA E)

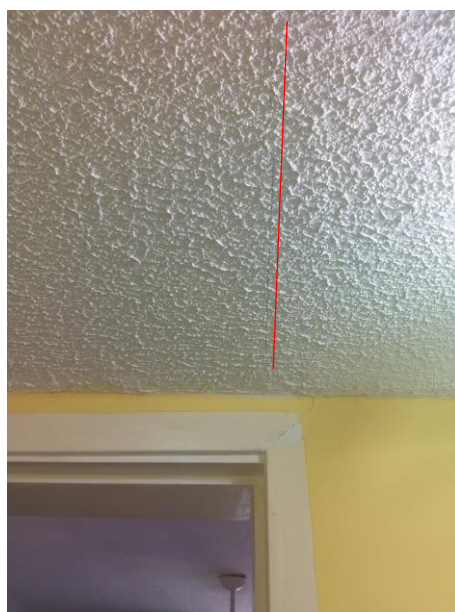
Figura 14 - Fissura na laje

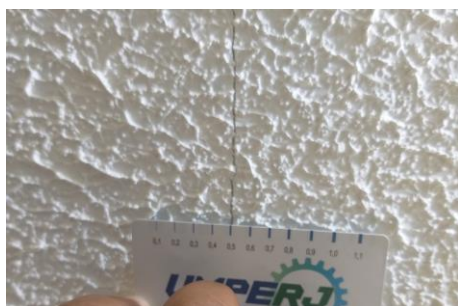
Figura 15 - Fissura na laje - Espessura 0,5mm

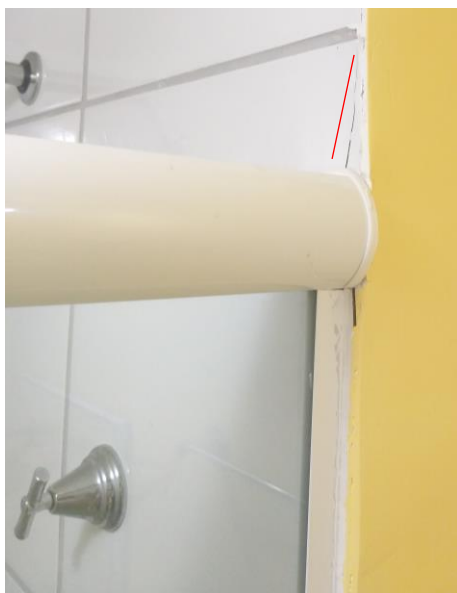
*Na inspeção, foram detectadas as patologias em trinca do revestimento cerâmico, figura 16, ocasionada pela fixação do blindex. Revestimento cerâmico com som cavo, no box, conforme figura 17 e 18.*

Figura 16 - Trinca no revestimento cerâmico

- ✓ **Classificação do Problema:** Anomalia;
- ✓ **Manifestações:** Som cavo, trinca no rejunte e infiltrações;
- ✓ **Causa:** Falha no assentamento;
- ✓ **Intervenção:** Substituição das peças cerâmicas;
- ✓ **Risco:** Grau Mínimo (M);

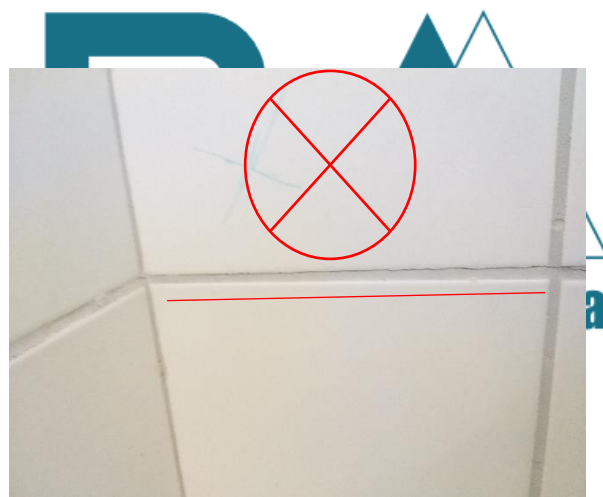
Figura 17 - Revestimento com som cavo (OCO) - (Vista C)

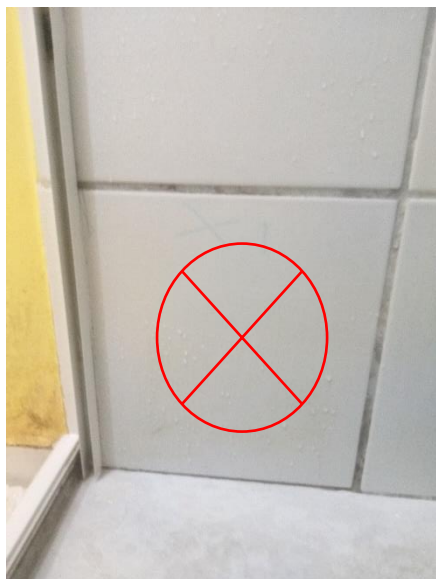
Figura 18 - Revestimento som cavo (VISTA F)

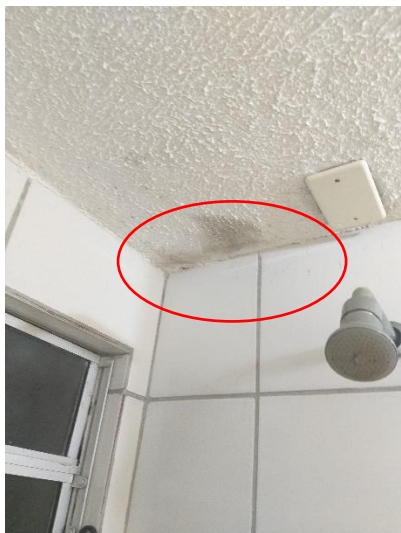
Na inspeção foi identificado ponto de umidade no forro do banheiro, como pode ser visto na figura 19. Recomendamos que a ventilação do banheiro fique o máximo possível aberta, para circulação do vapor d'água oriundo da água quente.

*Figura 19 - Sinais de umidade no forro*

- ✓ **Classificação do Problema:** Falha;
- ✓ **Manifestações:** Umidade e fissuras no forro;
- ✓ **Causa:** Falhas de execução / uso;
- ✓ **Intervenção:** Manter ao máximo a ventilação funcional, e reparar o forro com aplicação de tela;
- ✓ **Risco:** Grau Mínimo (M);

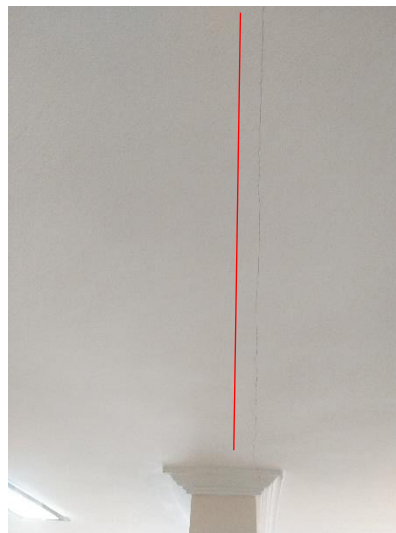
Também identificado fissura no forro de gesso figura 20, na passagem entre cozinha e sala, possivelmente por falta de tela na junção entre placas. Esse tipo de fissura é razoavelmente comum e passível de manutenção por pó de gesso ou o telamento, a ser realizado durante a pintura próxima.

*Figura 20 - Fissura no forro de gesso*

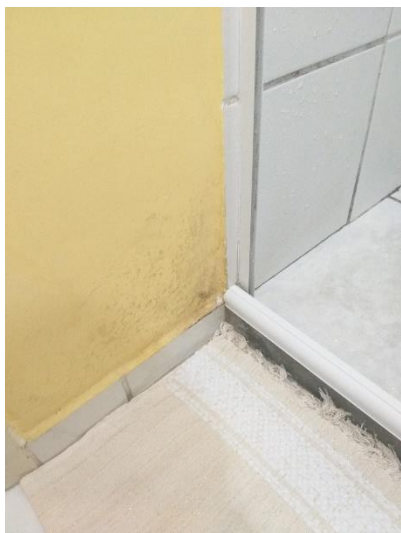
Na figura 21, identificamos um ponto de infiltração, possivelmente entre a estrutura do blindex e o revestimento, sendo necessário um reforço na camada de silicone para melhor estanqueidade.

*Figura 21 - Umidade devido a falta de vedação do blindex*

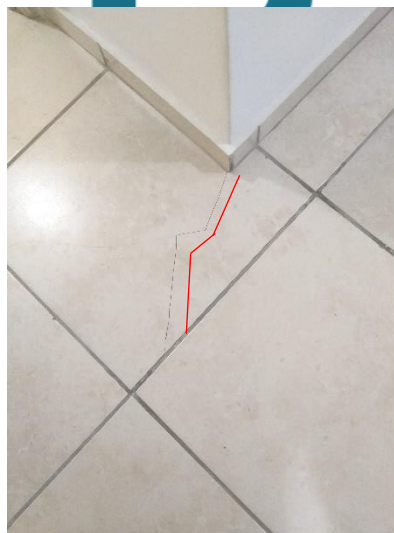
Na figura 22, indentificado trinca no revestimento cerâmico, em função da movimentação da estrutura.

*Figura 22 - Piso cerâmico trincado*

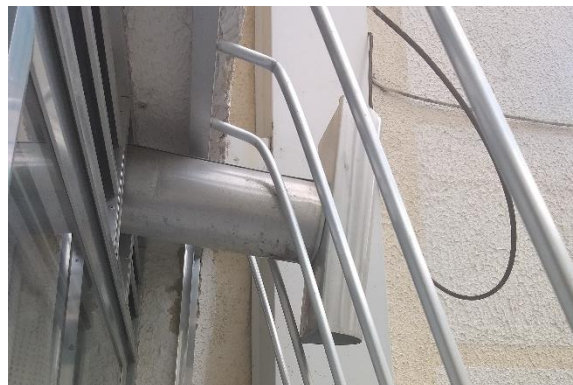
Segundo relatório técnico datado em 16/04/2019, da empresa Arte do Gás, CNPJ: 21.762.314/0001-00, todo o sistema de gás que abastece tanto o fogão elétrico (Marca Emoltec), quanto o aquecer (Marca Lorenzetti), estão de acordo com as Normas Brasileiras e atende para a devida utilização. Porém, ressalto os afastamentos mínimos necessários para a correta circulação de ar, conforme preconiza a NBR 13103, item 8.1.6, que determina os afastamentos mínimos necessários para o correto funcionamento do sistema. Item não atendido, sendo necessário o afastamento de 0,40m de paredes ou obstáculos que dificultem a circulação do ar, como pode ser visto na figura 26, onde essa condição não foi respeitada.

Figura 26 – Chaminé de exaustão

- ✓ **Classificação do Problema:** Falha;
- ✓ **Manifestações:** Afastamentos mínimos não respeitados;
- ✓ **Causa:** Evitar contaminação com gases de combustão nos ambientes internos;
- ✓ **Intervenção:** Reparar o quanto antes os afastamentos;
- ✓ **Risco:** Grau Crítico (C);

Como solução aconselhamos a revisão do sistema, de modo a atender a NBR 10103.

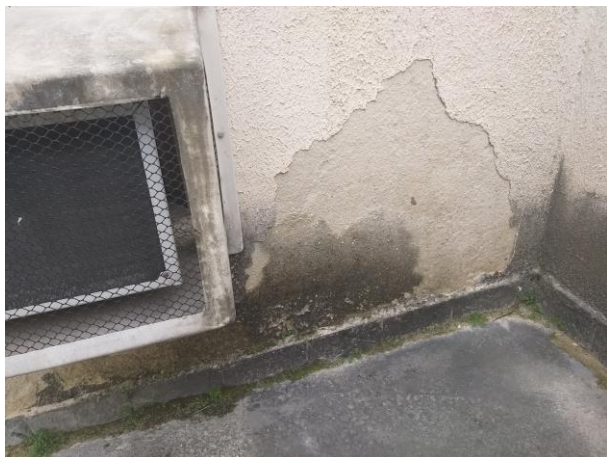
Na parte externa foram detectadas algumas patologias (Figura 28 e 29), onde possivelmente oriunda de umidade em excesso e descolamentos com pulverulência do revestimento.

Figura 30 - Excesso de umidade / Deslocamentos com pulverulência

- ✓ **Classificação do Problema:** Falha;
- ✓ **Manifestações:** Mancha de lodo, esfarelamento do emboço;
- ✓ **Causa:** Umidade oriunda de gotejamento do sistema de ar condicionado;
- ✓ **Intervenção:** Criar colunas de dreno, por bloco de apartamento;
- ✓ **Risco:** Grau Mínimo (M);

Recomendamos a execução em todo o condomínio de uma coluna com tubulação de PVC, interligada ao sistema de drenagem, de modo a captar os drenos de cada sistema de ar condicionado, eliminando assim o gotejamento diário, que causa maior impacto nos apartamentos térreos.

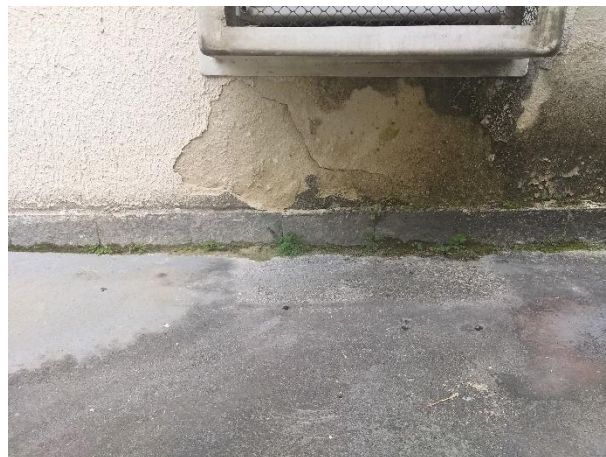
Figura 31 - Excesso de umidade / Deslocamentos com pulverulência

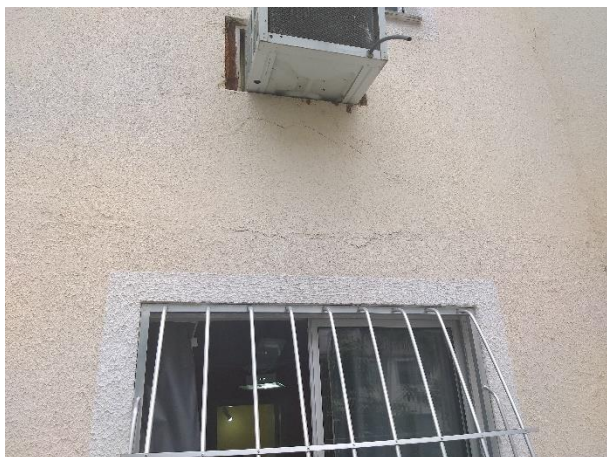
Nas figuras 30 e 31, podemos perceber o efeito de dilatação térmica entre a laje e alvenaria.

Figura 32 - Fissuras de dilatação térmica

- ✓ **Classificação do Problema:** anomalia;
- ✓ **Manifestações:** Fissuras entre laje e alvenaria;
- ✓ **Causa:** Movimentação / dilatação térmica da estrutura;
- ✓ **Intervenção:** Retirar revestimento, aplicar tela e refazer o mesmo;
- ✓ **Risco:** Grau Mínimo (M)

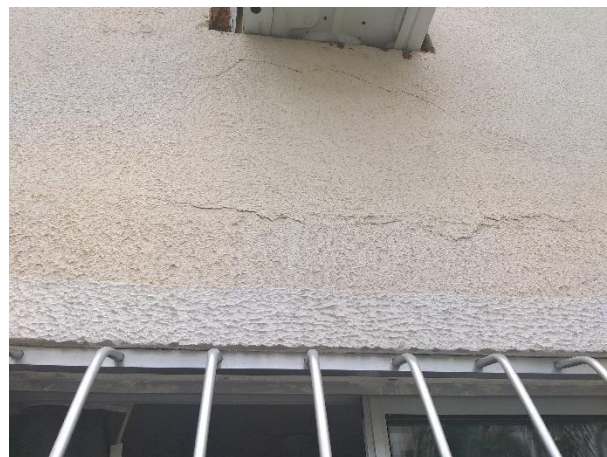
Figura 33 - Fissuras de dilatação térmica

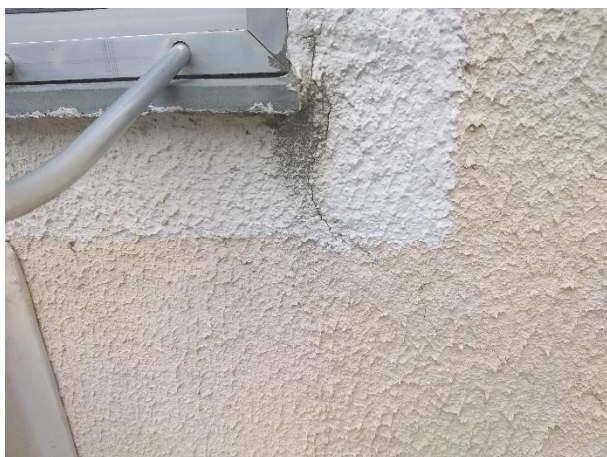
Na figura 32, pequena fonte de umidade e fissura, no vértice das janelas. Na figura 33, serviço de instalação de TV por assinatura, possibilidade de infiltração

Figura 34 - Fissuras externa - ponto de infiltração

- ✓ **Classificação do Problema:** Falha;
- ✓ **Manifestações:** Infiltrações;
- ✓ **Causa:** Dilatação térmica da estrutura e falha na execução de sistema de cabeamento;
- ✓ **Intervenção:** Refazimento do revestimento;
- ✓ **Risco:** Grau Mínimo (M)

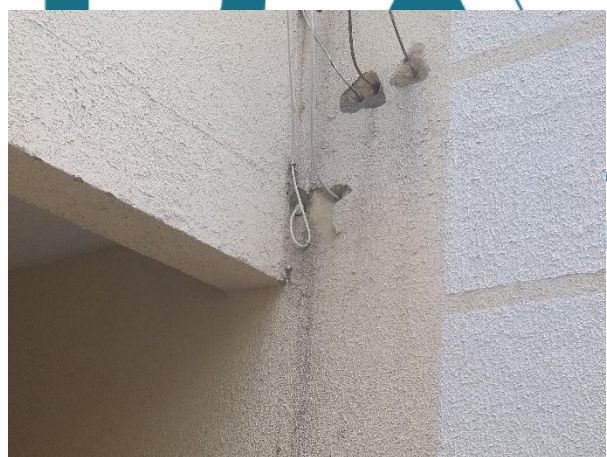
Figura 35 - Reparo em superfície - cabeamento TV
