LAUDO TÉCNICO DE MEZANINO

Nilópolis Square Shopping Center

Loja Comercial 126

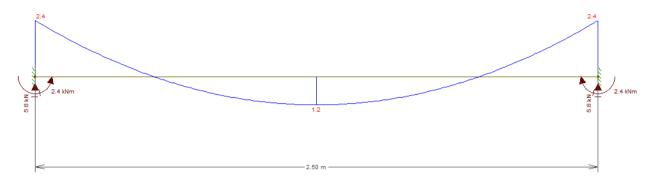
Figura 5 - Diagrama de Momento Fletor (kN.cm)

Cálculo de Inércia necessária

L/350 = 250/350 = 0,71cm

$$Ix = \frac{5*q*L^4}{384*E*\Delta} = 5*0,0459*240^4/384*20500*0,71 = 136cm4$$

$$\Delta \text{cal} = \frac{5*q*L^4}{384*E*lx} = 5*0,0459*240^4 / 384*20500*78,0 = 1,24cm > 0,71cm$$
 OK – PERFIL ATENDE – Aceitável com a aplicação de contra flexa.

Obs.: Considerado o mesmo perfil nas VM 4 à VM10

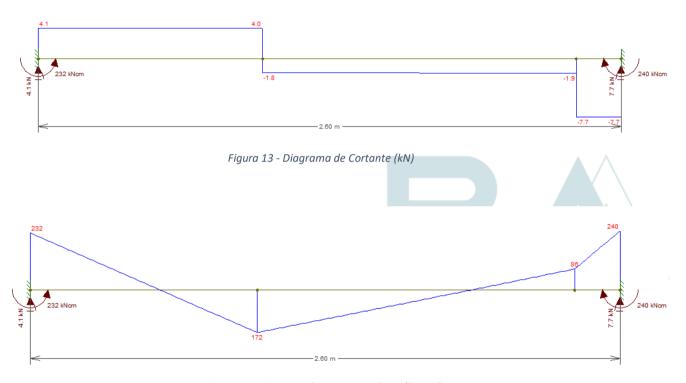
Figura 14 - Diagrama de Momento Fletor (kN.cm)

Carga concentrada VM5 / VM6 – 5,8kN Vão livre (L) = 2,60m
