## *RELATÓRIO TÉCNICO DE INSPEÇÃO*

**Condomínio Park Riversul**

**Apartamento 105 – Bloco 04**

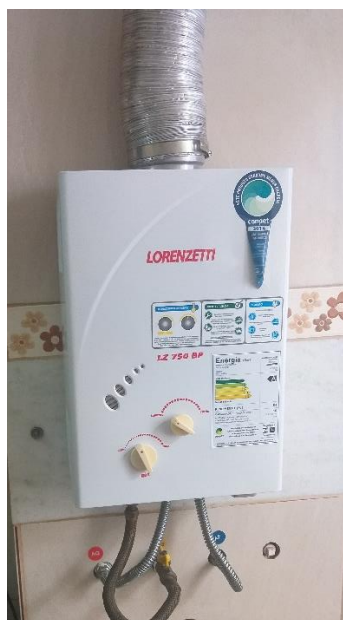
Figura 23 - Aquecedor a gás

Segundo relatório técnico datado em 16/04/2019, da empresa Arte do Gás, CNPJ: 21.762.314/0001-00, todo o sistema de gás que abastece tanto o fogão elétrico (Marca Emoltec), quanto o aquecer (Marca Lorenzetti), estão de acordo com as Normas Brasileiras e atende para a devida utilização. Porém, ressalto os afastamentos mínimos necessários para a correta circulação de ar, conforme preconiza a NBR 13103, item 8.1.6, que determina os afastamentos mínimos necessários para o correto funcionamento do sistema. Item não atendido, sendo necessário o afastamento de 0,40m de paredes ou obstáculos que dificultem a circulação do ar, como pode ser visto na figura 26, onde essa condição não foi respeitada.

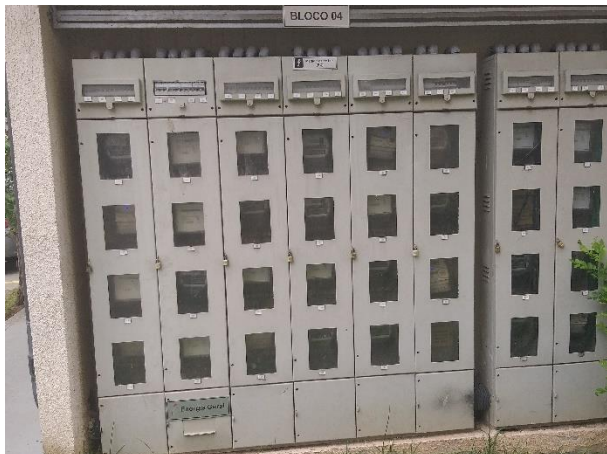
Figura 28 - Quadro Geral Bloco 4

Na vistoria efetuada não foi observado nada que venha comprometer o funcionamento do sistema elétrico.
